# Pekon Batu Kabayan Gunakan Material Asal Jadi, Tim Monev Bersama PDTI Kec. Batu Ketulis Dipertanyakan

Tri - [BATUKEBAYAN.FR.N.CO.ID](http://BATUKEBAYAN.FR.N.CO.ID)

Apr 7, 2023 - 10:29

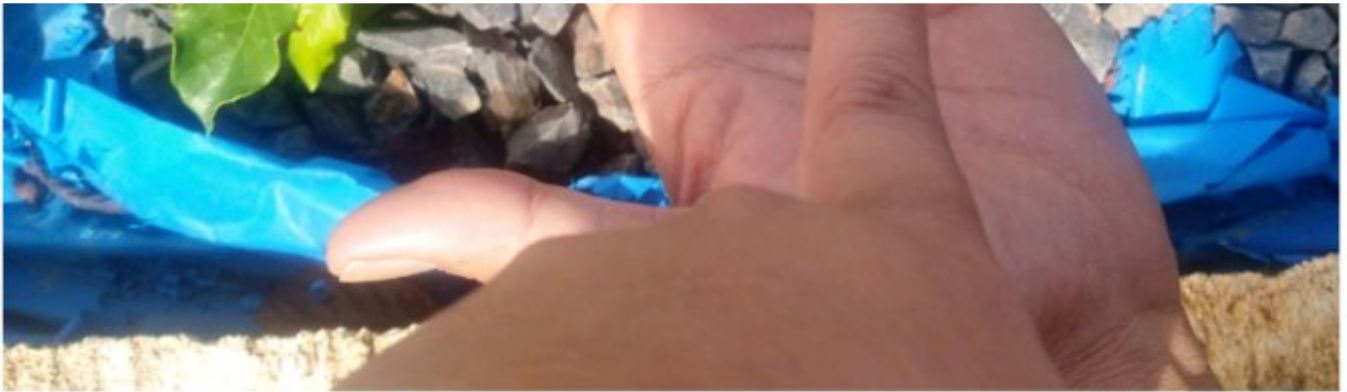
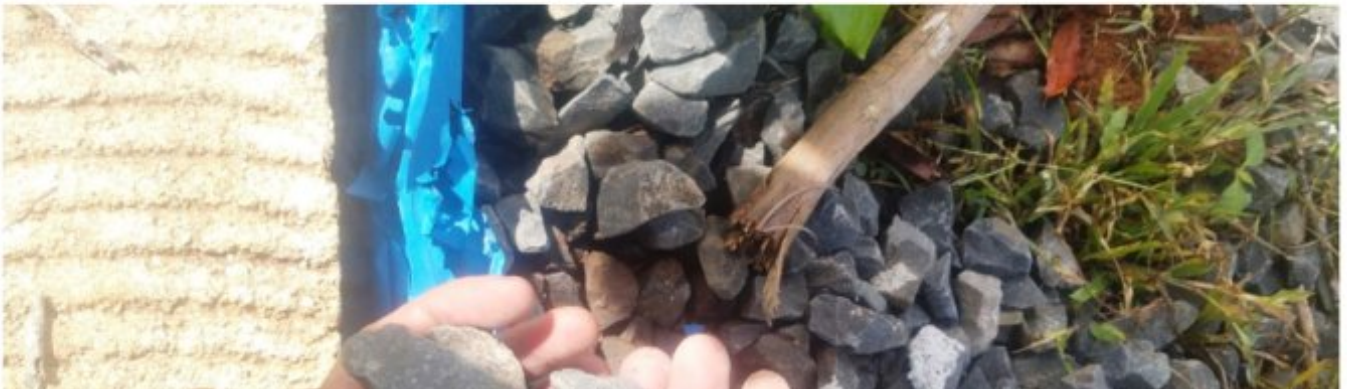
*Rabat beton pekon batu kabayan*

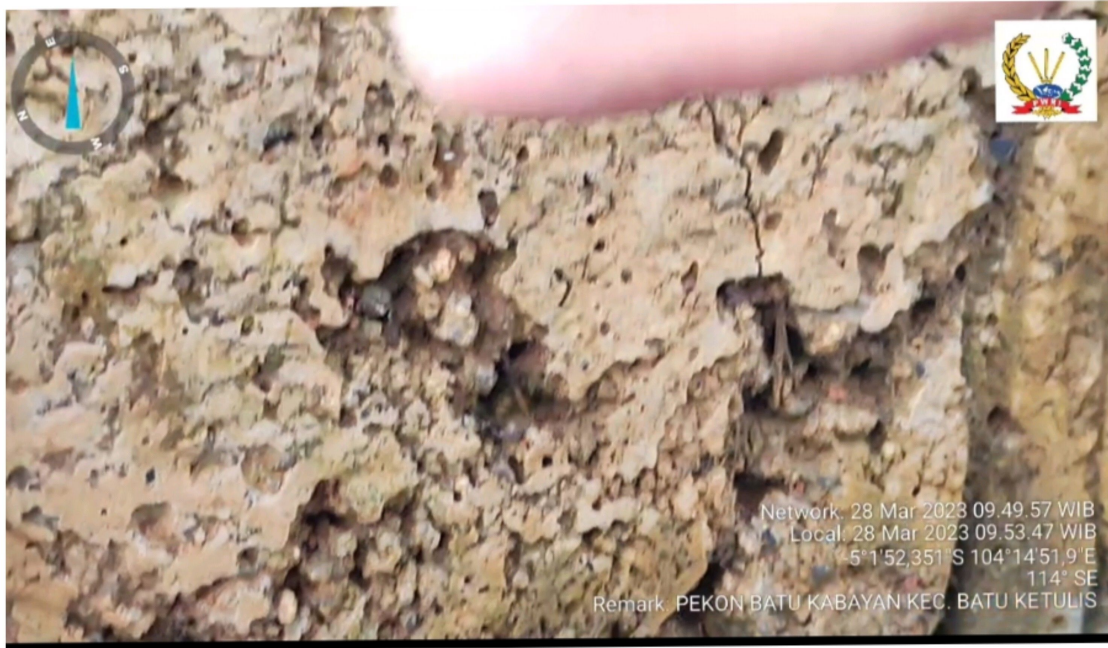
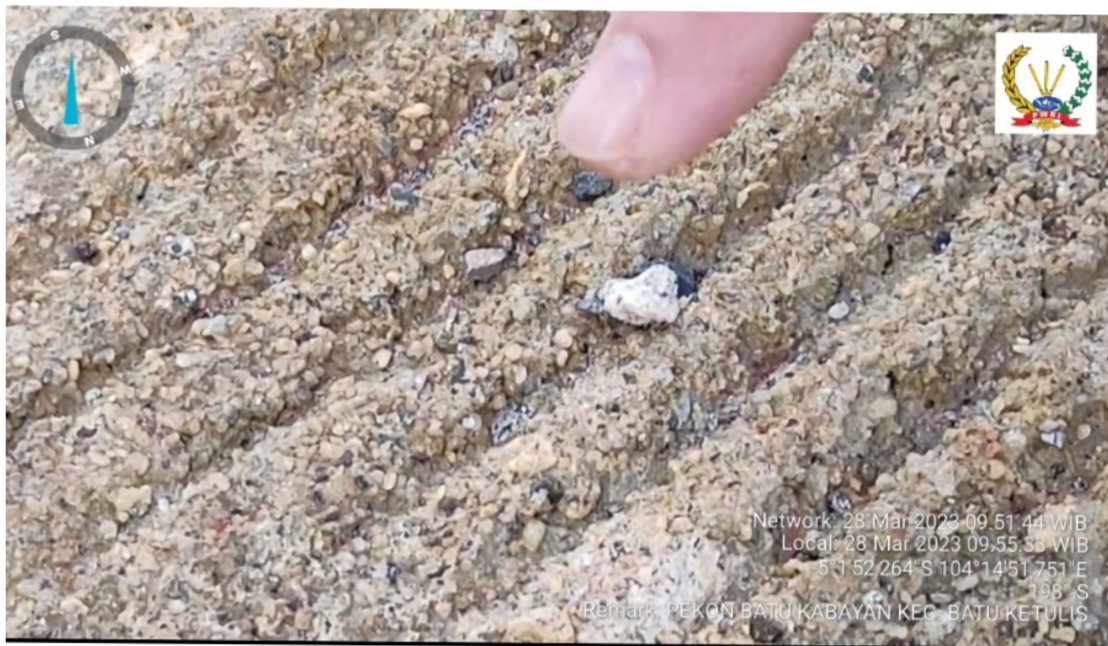
Hal tersebut di sebabkan oleh mutu beton pada bangunan rabat beton yang dihasilkan diduga tidak sesuai dengan mutu beton yang di rencanakan dan diisyaratkan sesuai ketentuan.

1. Ditemukan fakta bahwa performance permukaan bangunan jalan rabat beton

kasar dan berpori.

2. Ditemukan kerusakan beton berupa retakan pada beberapa titik jalan rabat beton di lokasi pekerjaan.
3. Ditemukan sisa tumpukan bahan material agregat batu pecah ukuran 3-5 cm, 3-6 cm dan 3-7 cm, yang diduga agregat batu pecah tersebut digunakan untuk pengecoran pada pekerjaan jalan rabat beton tersebut.
4. Tidak ditemukan item berupa Nomenklatur yang menandakan sebagai informasi terkait uraian kegiatan, sumber dana dan volume pekerjaan yang terbangun, sehingga pelaksanaan pekerjaan tidak dilakukan secara transparan alias kegiatan siluman sesuai dengan UU 14 Tahun 2008 tentang Keterbukaan Informasi Publik.

Kuat dugaan kondisi bangunan jalan rabat beton seperti ini disebabkan oleh kurangnya volume campuran material semen yang tidak sesuai dengan volume campuran material yang di rencanakan dan ditetapkan sesuai ketentuan.
